ESTUDIO DE LOS CASOS COMUNITARIOS DE LEGIONELOSIS PRODUCIDOS EN LOS ÚLTIMOS 3 AÑOS EN CÓRDOBA

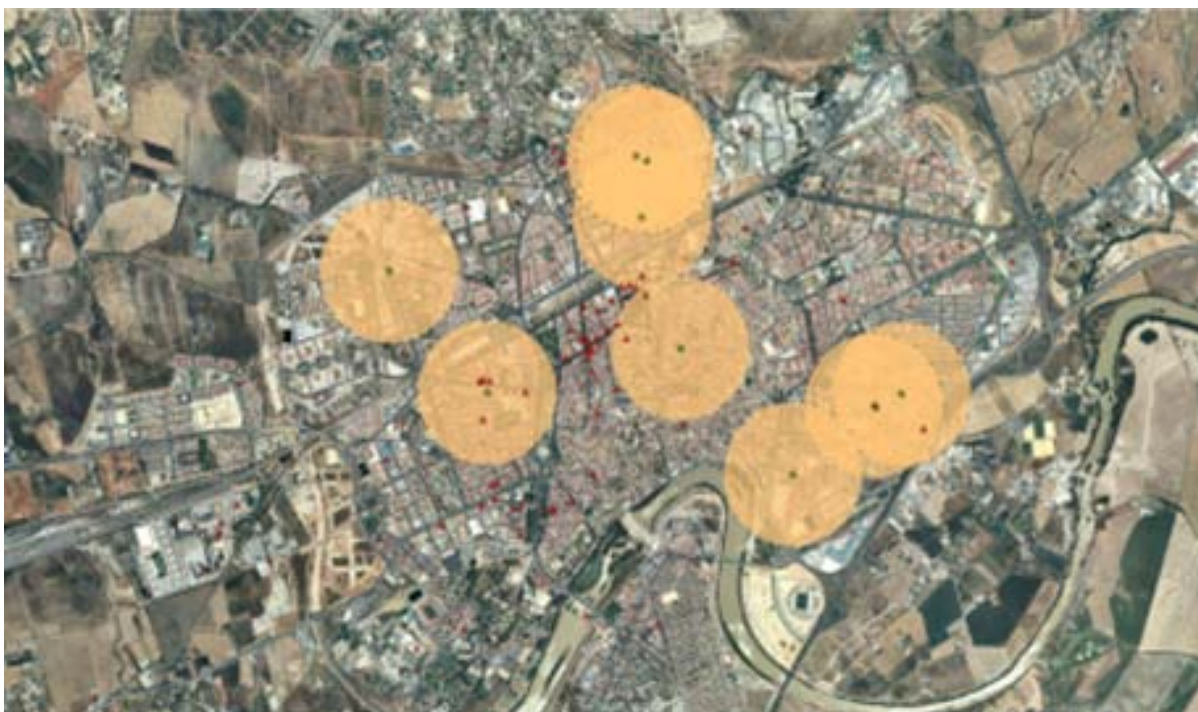
- En Córdoba hay censadas 165 instalaciones: 144 torres de refrigeración y 11 condensadores evaporativos situados en 76 empresas / establecimientos / viviendas por lo que se representan 76 ubicaciones.
- Desde enero de 2012 hasta hoy se han producido 11 casos de legionelosis en Córdoba. Las direcciones de las que hemos partido son las de los enfermos ya que no constan en las bases de alertas las direcciones de trabajo u otras de interés.
- Se descartan para la representación 2 casos que se encuentran alejados de las instalaciones de legionella censadas. Uno de ellos está en una barriada periférica de Córdoba situada a unos 24 Km y otro en una urbanización ilegal situada en las inmediaciones del yacimiento arqueológico califal Medina Azahara.

Por tanto, el estudio se hace con 9 casos

- 4 casos no presentan instalaciones en un radio de 500 m
- de los 5 casos restantes:

CASO 1: 3 instalaciones, estando la más próxima a 401.6 m

CASO 2: 3 instalaciones, estando la más próxima a 395.5 m

CASOS 3 - 4: 2 instalaciones comunes; las más próximas a 18.9 m y 201.3 m respectivamente

CASO 5: 5 instalaciones, estando la más próxima a 84.4 m

- 1 Generación de una capa cartográfica en QGIS sobre la que ubicar las instalaciones y los domicilios de los afectados
- 2 Generación de una capa QGIS con las instalaciones correspondientes a TTRR y CCEE en Córdoba
- 3 Generación de una capa QGIS con el histórico de casos comunitarios de los últimos 3 años
- 4 Superposición en QGIS las capas anteriores, representando los puntos del histórico con un diámetro de 500 m para detectar las instalaciones de riesgo más cercanas mediante geoproceso buffer.
